Е.П. Загваздин

Тобольская комплексная научная станция УрО РАН

Пожар: стихийное бедствие в фокусе археологии

Fire: disaster in focus of archeology

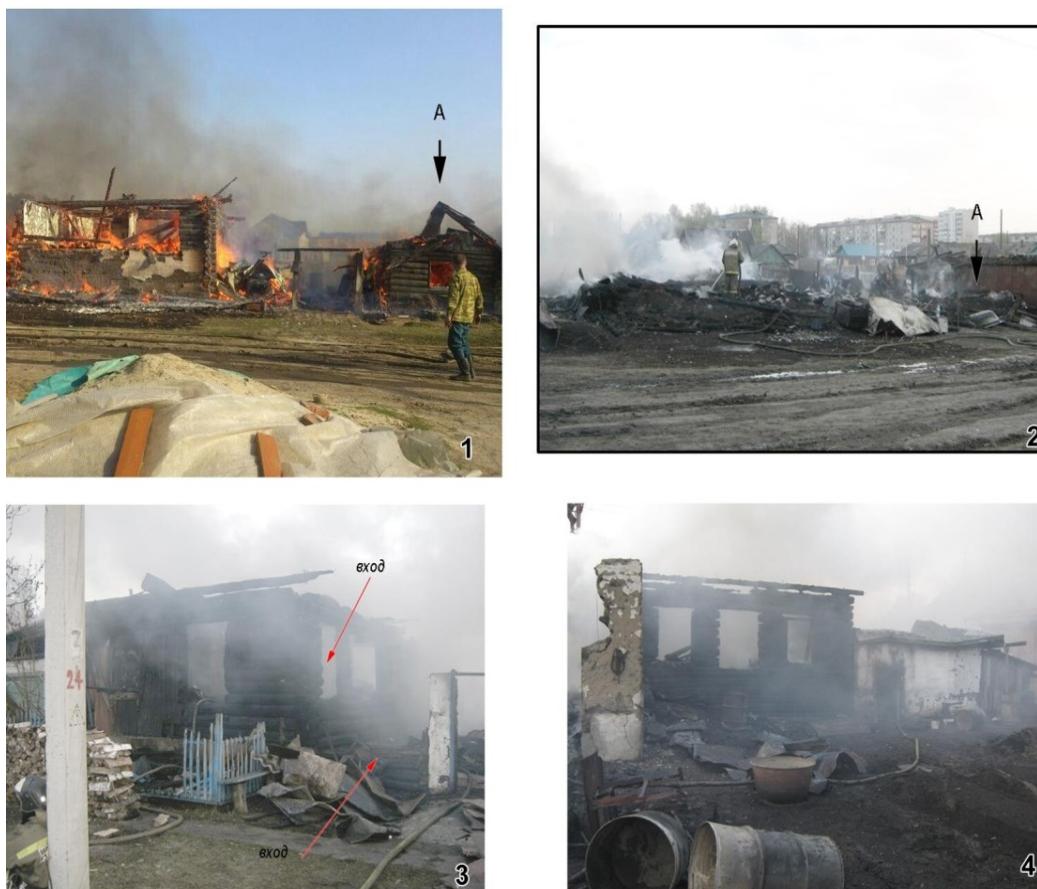
Результаты и обсуждение. Пожар начался 12 мая 2014 г. в 17.35 на соседнем участке по ул. Дачная, 30 (ил. 2–1–2). Возгорание началось в бане из-за неосторожного обращения с огнем при сжигании мусора в печи. Из-за высокой температуры окружающего воздуха (+24–29°) и ветра, дувшего со скоростью 4–6 м/с по направлению юго-запад — запада-юго-запад пожар быстро охватил постройку и перекинулся на соседние строения. В результате пожара на участке возгорания была полностью уничтожена баня, жилой дом, другие хозяйствственные постройки. На соседнем участке №28, примыкающем к очагу пожара с запада, был поврежден металлический гараж: сгорела крыша, под которой хранилось сено. В доме №35, находящемся напротив очага пожара из-за высокой температуры были повреждены стекла в двух

окнах. Из-за сухой и ветряной погоды огонь стал продвигаться севернее от основного очага пожара. По крышам смежных строений он перекинулся на дом №32 и его хозяйствственные постройки.

На данном примере остановимся более подробно, так как процесс горения, тушения, разборки завалов нами фиксировался более детально, чем на соседних участках. На доме №32 сначала загорелась крыша, которая после прогорания стропильных конструкций сложилась внутрь чердачного пространства. Чердак для тепла был засыпан угольным шлаком — распространенным и дешевым утеплителем. После «разгерметизации» помещения из-за лопнувших оконных стекол, а также прогорания чердачного перекрытия, огонь начал активно проникать внутрь помещения.

Ил. 2. ПМА. Постройки в процессе горения (1, 2 — центр пожара по ул. Дачная, 30 (А — источник пожара (баня)). Вид с улицы; 3 — дом по ул. Дачная, 32. Вид с улицы; 4 — дом по ул. Дачная, 32. Вид с юга).

Fig.2. Author's field materials. Buildings in the process of burning (1, 2 — fire center at 30 Dachnaya street (A — fire source (bath)). View from the street; 3 — house at 32 Dachnaya street. View from the street; 4 — house at Dachnaya, 32. View from the south).

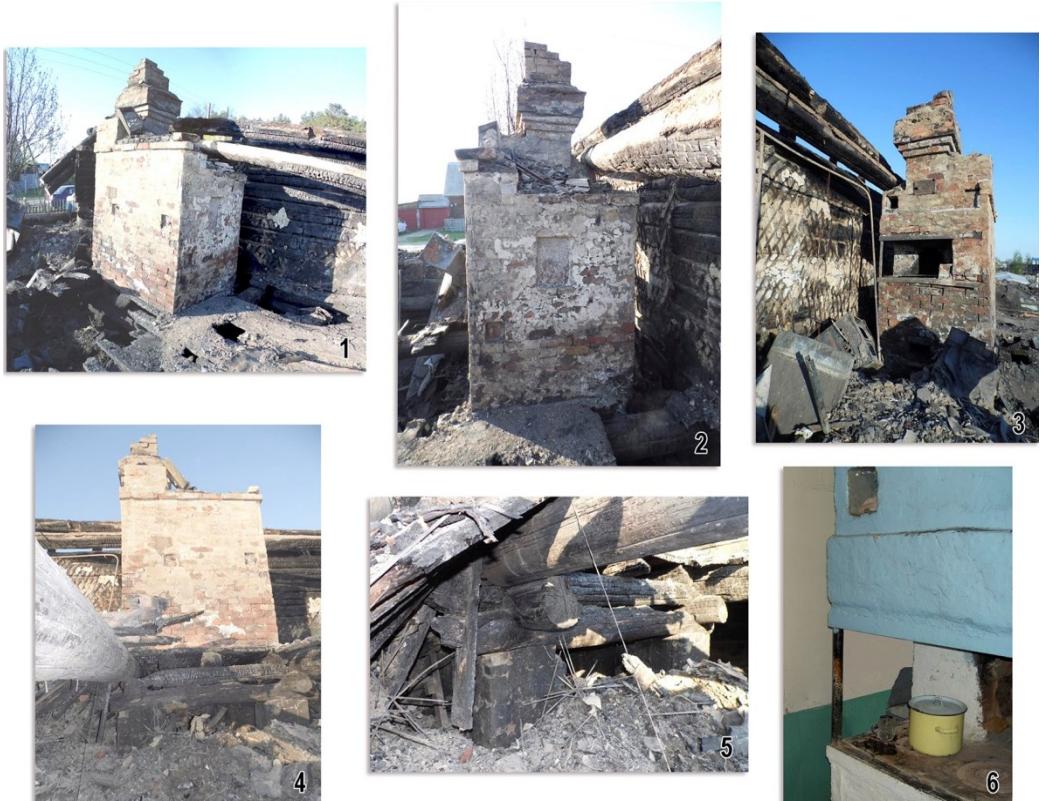
Деревянные перегородки внутри дома, делившие его на зал, спальню, прихожую и кухню были уничтожены полностью (ил. 3). Упавшие сверху горящие конструкции приве-

ли к прогоранию полового покрытия (крашеные коричневой краской доски толщиной 40 мм). Сквозь прогары в полу просочился шлак, упавший с чердака и затек в погреб,

почти заполнив прямоугольную яму. Следов прокала в подпольном пространстве или деформации поверхности погреба не обнаружено. Все предметы, находившиеся под полом, сильно пострадали. Огонь не сильно повредил русскую печь: была деформирована железная рама плиты, штукатурка и краска по поверхности отстала, оставив лишь красный кирпич. Печь находилась фундаменте — раме из толстых бревен, стоявших на кирпичных столбиках. Рама была тронута огнем, а кирпичные столбики закоптились.

Ил. 3. ПМА. Ул. Дачная, 32. Следы огня внутри дома (1–3 — на уровне пола, у печи; 4–5 — ниже уровня пола, у печи; 6 — для сравнения: состояние печи до пожара).

Fig. 3. Author's field materials. St. Dachnaya, 32. Traces of fire inside the house (1–3 — at floor level, near the stove; 4–5 — below floor level, near the stove; 6 — for comparison: the place next to the stove before fire).

Осмотр показал, что распространение огня от наружной стороны дома до его внутреннего пространства привело к обугливанию бревен сверху донизу, включая подпол. Следы обугливание стен внутри, по некоторым археологическим данным, интерпретируются в следующем ключе — источник пожара находился внутри строения [Татауров и др., 2016, с. 433]. Однако, как мы убедились, эта часть стены также обугливается, даже если первоначально источник пожара находился снаружи.

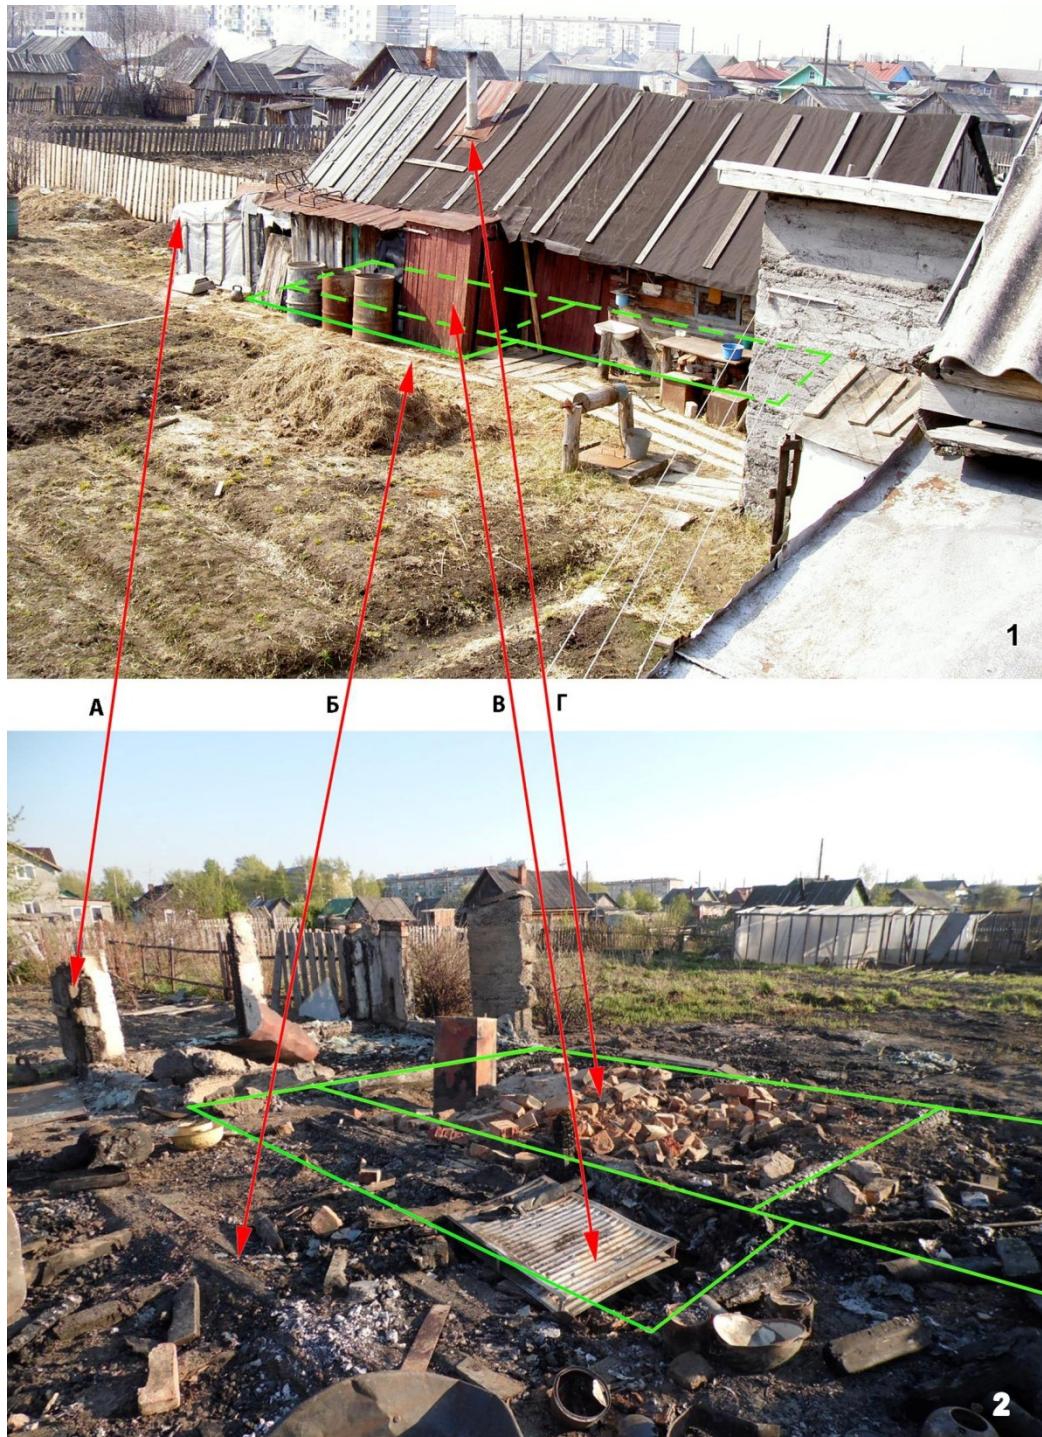
Несмотря на то, что хозяйственные постройки за пределами крытого двора были уничтожены до основания, все-таки линия застройки после расчистки сгоревших конструкций прослеживалась достаточно уверенно по нижним венцам. Характер воздействия огня на стены постройки находит аналогии в картине разрушения реплики неолитического жилища Чилимка

Ил. 4. ПМА. Ул. Дачная, 32. Сопоставление расположения надворных построек до (1) и после (2) пожара (стрелками отмечено: А — теплица, Б — тротуар, В — летний туалет, Г — развал печи бани).

Fig. 4. Author's field materials. St. Dachnaya, 32. Comparison of the location of outbuildings before (1) and after (2) the fire (arrows indicate: A — greenhouse, B — sidewalk, C — summer toilet, D — collapse of the bath stove).

На месте бани были прослежены бесформенные остатки кирпичной печи. Близ нее найдены поврежденные огнем вещи, находившиеся до пожара у трубы, на чердачке. Расположение этих предметов показало, что при горении перекрытия они проваливались вниз, практически не раскатываясь по сторонам. У восточной стены бани зафиксировано вытянутое по длинной линии участка угольное пятно – след горевшей пристройка для хранения садового инвентаря.

У теплицы, расположенной у южной стены бани, выгорели все деревянные рамы и остался только каркас из шлако-цементного материала. Частично была затронута тепловым воздействием другая теплица, но расположенная дальше всех от источника пожара, в центре участка – у нее загорелась торцовая стенка. Таким образом, тепловое воздействие, достаточное для возгорания деревянных конструкций отмечено на всей северной половине участка.

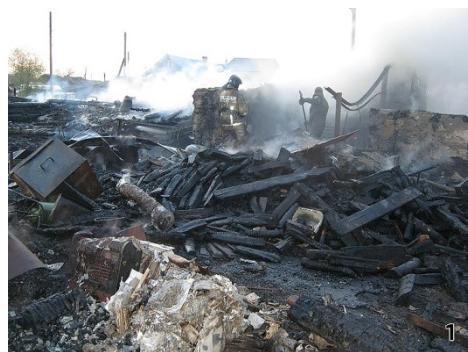
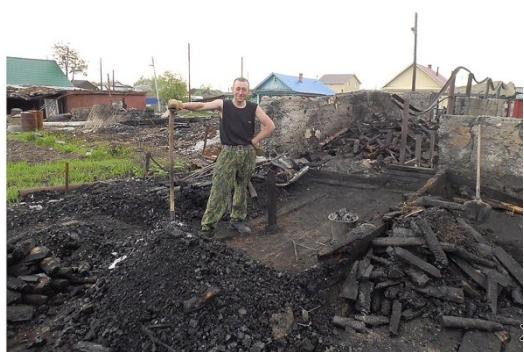
Причина сохранности нижних венцов связана с тем, во-первых, что они частично «заросли» современным культурным слоем, и, следовательно, полностью уничтожить их огнем затруднительно из-за низкой теплопроводности грунта. Во-вторых, пожар шел по крыше, поэтому при ее обрушении и прогорания перекрытия, вниз, с чердака, упала сухая земля. Она послужила некоторым препятствием для полного прогорания нижних венцов. Прямым указанием на теплопроводные свойства грунта служит и тот факт, что пол в хлеву, сделанный из широких досок и уложенный прямо на землю, не пострадал (ил. 5).

Отметим, что после пожара лучше всего сохранились стены у хлева (до 5 вен-

цов), в то время как у бани сохранилось лишь 1–2 венца. И это невзирая на то, что эти два строения конструктивно схожи, так как были построены из бруса и находились под одной двускатной крышей. Кроме этого, огонь наиболее интенсивно шел по смежным соседским дворовым постройкам, а наиболее близкими к ним оказался как раз хлев, а не баня. Противоречивая картина сохранности нижних венцов этих двух построек объясняется тем, что тушение пожара шло от входных ворот в сторону двора. Поэтому наиболее удаленные постройки заливались водой в последнюю очередь. Это, естественно, сказалось на меньшей сохранности конструкций строения.

Ил. 5. ПМА. Ул. Дачная, 32. Хозяйственная постройка (хлев)
(1 — в процессе тушения, 2 — в процессе расчистки).

Fig. 5. Author's field materials. St. Dachnaya, 32. Outbuilding (barn)
(1 — in the process of extinguishing, 2 — in the process of clearing).
