Е.П. Загваздин

Тобольская комплексная научная станция УрО РАН

Пожар: стихийное бедствие в фокусе археологии

Fire: disaster in focus of archeology

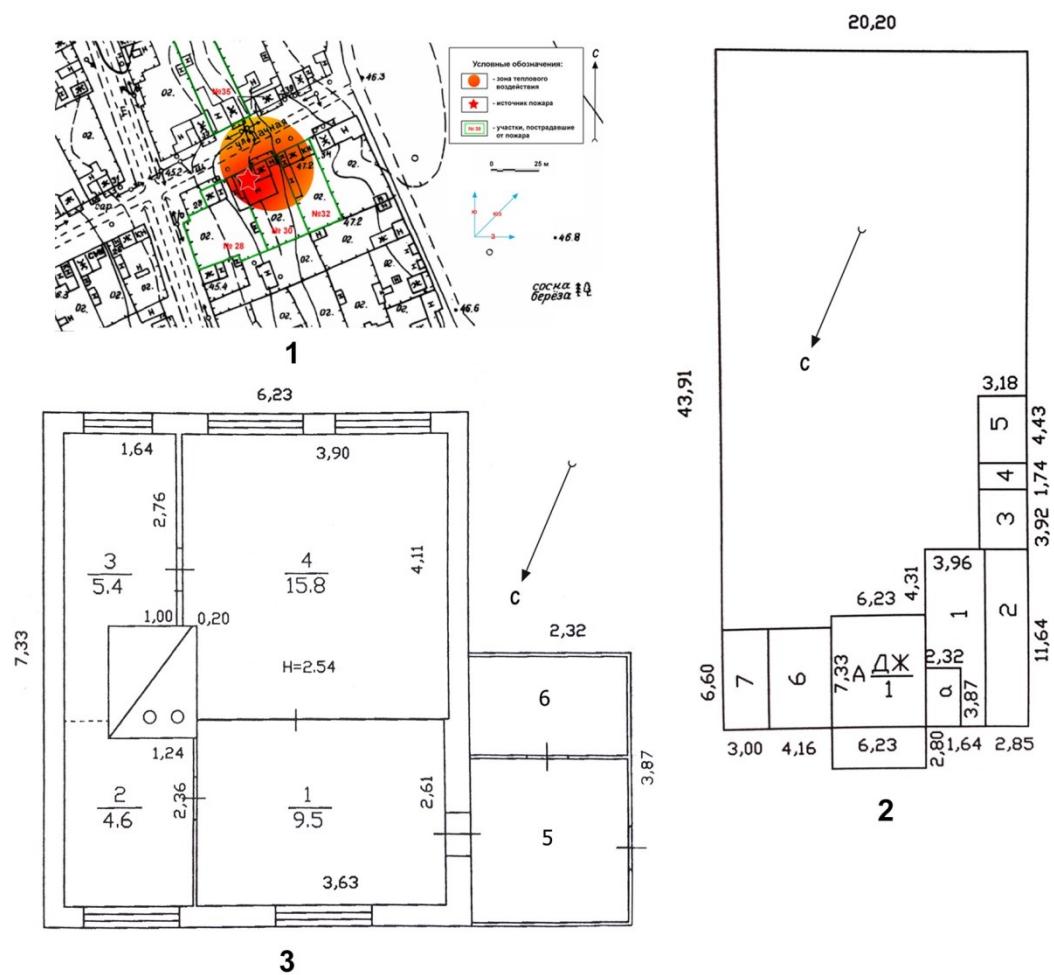
Материалы и методы. Рассмотрен процесс горения и следы огненного воздействия на конструкции усадьбы в микрорайоне Сумкино (г. Тобольск) по ул. Дачная, 32 с жилой и хозяйственными постройками (ил. 1.). Центральный объект — это построенный в 1960 г. из круглого леса одноэтажный дом с двускатной шиферной крышей, возведенный на мелкозаглубленном бетонном фундаменте (рис. 1–3). С запада к дому примыкало крыльцо и тамбур, в котором находилась летняя кухня, а также чулан с лестницей для доступа на чердак. Внутри дом делился легкими дощатыми перегородками на прихожую, кухню, зал и спальню. Общая площадь дома составляла 35,5 м², а жилая — 21,2 м².

Fig. 1. Author's archive. Microdistrict Sumkino, st. Dachnaya, 32. Plan of the estate (1 — fragment of the Sumkino microdistrict plan with the fire place; 2 — plan with a front garden, 1 — covered courtyard (a — a porch with a vestibule), 2 — the first garage, 3 — stable, 4 — corridor for approaching the hayloft and entrance to the bathhouse, 5 — bathhouse, 6 — second garage, 7 — shed); 3 — house plan (1 — living room, 2 — kitchen, 3 — bedroom, 4 — hall, 5 — vestibule from the summer kitchen, 6 — closet)).
